# **LA GESTIONE DELLE SISTEMAZIONI IDRAULICO-AGRARIE NEL MONTE PISANO**

## **Schede descrittive e operative**

**Amministrazione  
Comunale di Buti**

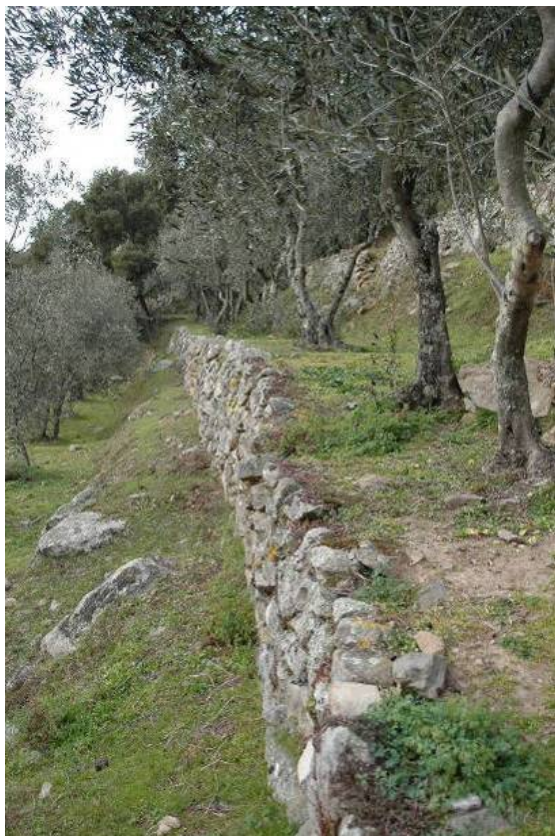
Scorcio di un oliveto in cui sono individuabili i principali elementi del terrazzamento propriamente detto.

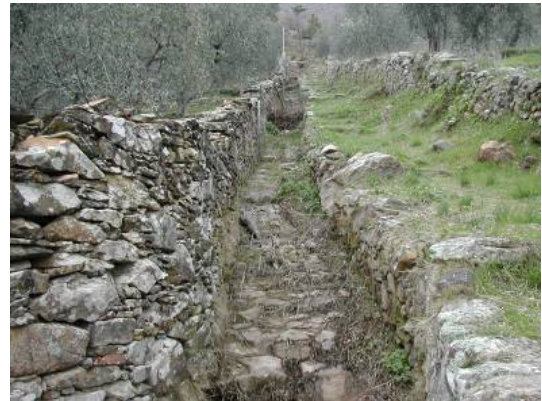
Sentiero a impluvio laterale

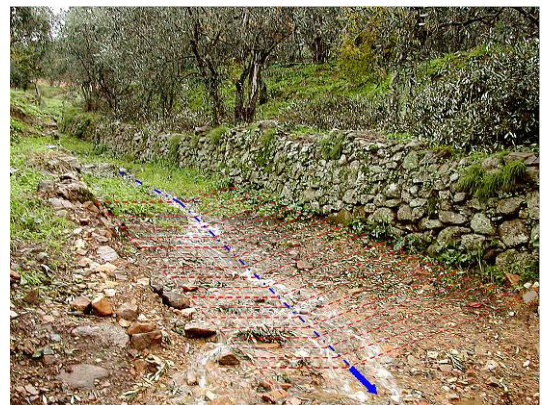
Sentiero a impluvio centrale

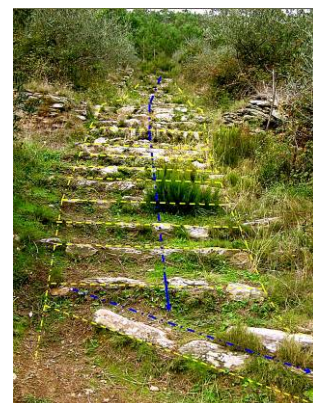
Sezione longitudinale

Sentiero gradonato

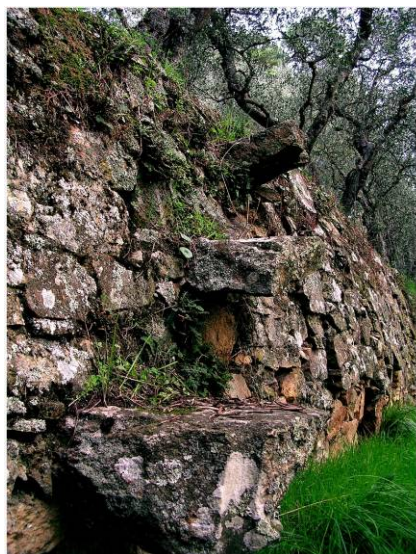
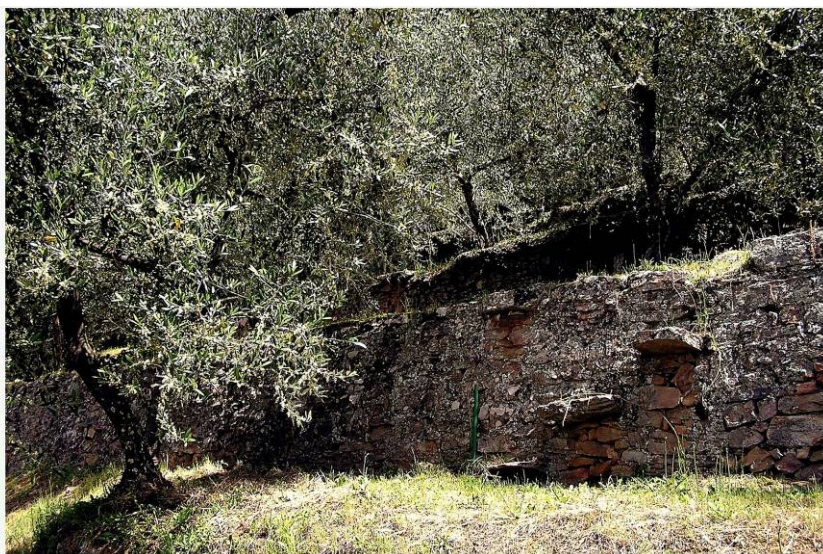
*Esempi di scalini inseriti nel muro a secco*

Si consideri che i terrazzamenti comprendono, in realtà, molteplici forme di adattamento alle diverse condizioni locali; si possono trovare così muretti di consolidamento al piede di una piccola scarpata ("muri sottoscarpa") o disposti a coronamento di una piccola scarpata inerbita ("muri soprascarpa"). Sono infine da rammentare i vari complementi delle terrazze, espressione di diversi usi e necessità di chi ha costruito e utilizzato queste sistemazioni idraulico-agrarie. Tra queste si ricordano ad esempio le pietre lasciate sporgenti per essere utilizzate come scalino.

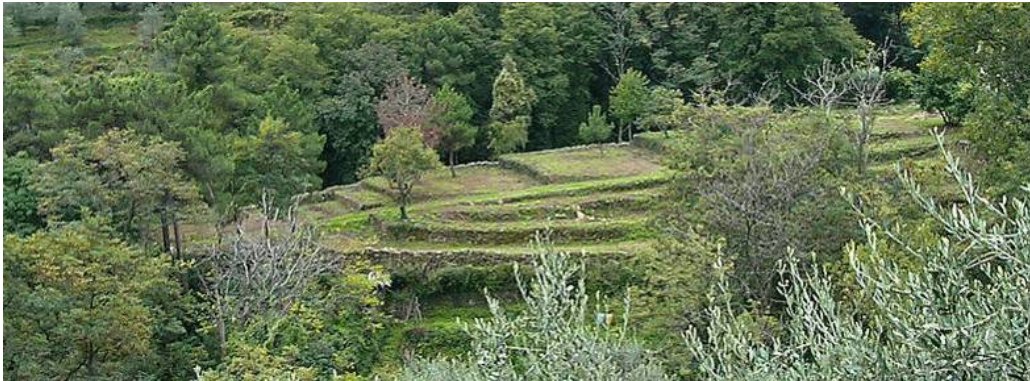
*Esempio di gradonamento*

Nelle zone collinari e montane, a pendenza moderata ma assai difforme, subentra una forma particolare di terrazzamento detta *gradonamento*; rispetto al terrazzamento, i gradoni si adattano di volta in volta alle emergenze naturali della pendice, così che lungo una stessa curva di livello la dimensione della lenza può variare, mantenendosi comunque su dimensioni più ampie dei valori medi delle terrazze, permettendo anche destinazioni a seminativo o a colture prative. I ripiani sono sorretti a valle da piccoli ciglioni o da muriccioli costruiti a secco, col materiale di risulta dal dissodamento. Tipologicamente affini ai muretti del gradonamento vi sono quelli dei terrazzamenti con muretto sottoscarpa.

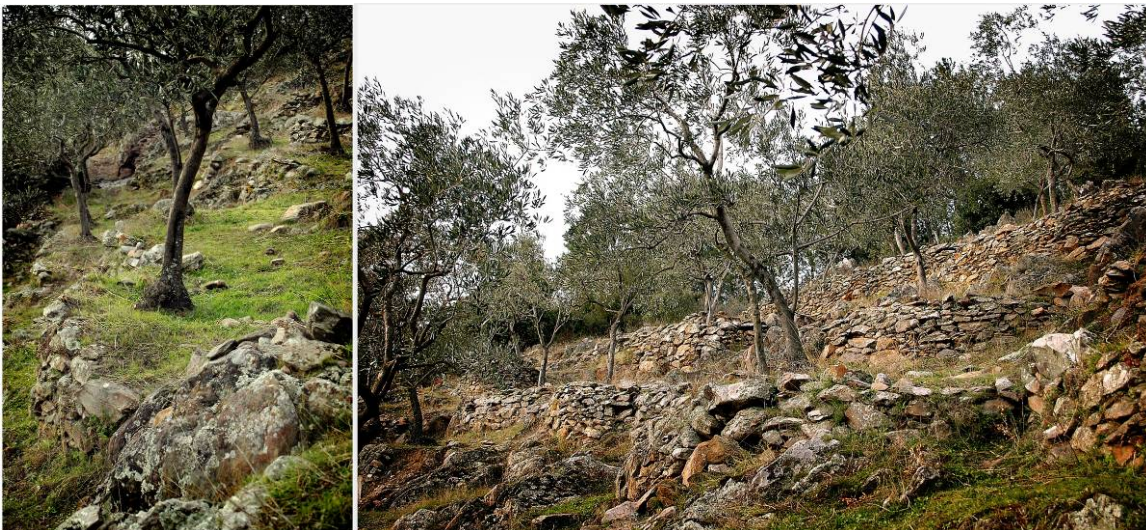
*Esempi di lunettamento*

Il *lunettamento* viene utilizzato con pendenze mediamente superiori ai 45°, ove ogni altro tipo di terrazza non potrebbe essere attuato. Le sistemazioni a lunetta o mezzaluna sono dedicate esclusivamente alle colture arboree, segnatamente castagni oppure olivi. La realizzazione prevede uno scasso a buche e la costruzione, a pochi decimetri dalla base dell'albero impiantato, di un muretto a secco convenientemente inclinato per contenere il piccolo terrapieno che va a costituire un piccolo vaso intorno alle radici della pianta. Questo sistema consente di utilizzare terre che altrimenti rimarrebbero improduttive o tutt'al più soggette a magro pascolo.

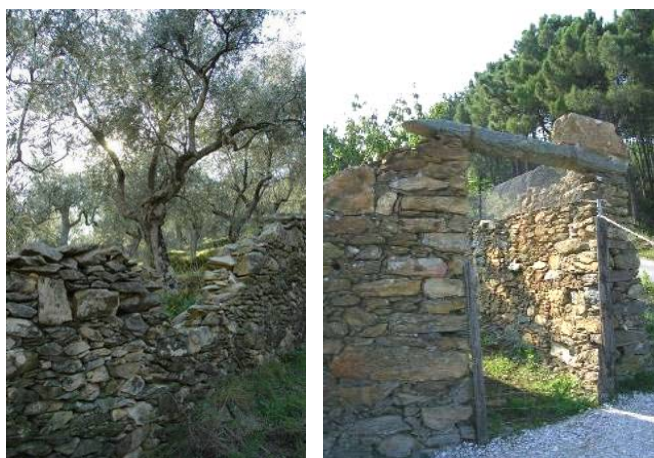
*Esempi di muri verticali di divisione*

Si tratta di complementi delle sistemazioni idraulico-agrarie, nei casi in cui questi siano collocati ai margini di percorsi idraulici. In alcuni casi però hanno solo la funzione di chiusura dei confini delle singole proprietà. Si richiama, infine, il ruolo dei muri verticali nel sistema agricolo tradizionale del Monte Pisano: quando, infatti, era ancora praticata la pastorizia, la presenza dei muri impediva che gli armenti si arrampicassero sulle piante di olivo, limitando dunque i danni nelle fasi di trasferimento da un'area pascolativa all'altra. La struttura è simile, ma più semplice, rispetto a quella dei muri a secco dei terrazzamenti, rispetto ai quali presenta due facce a vista (muro a secco bifacciale).

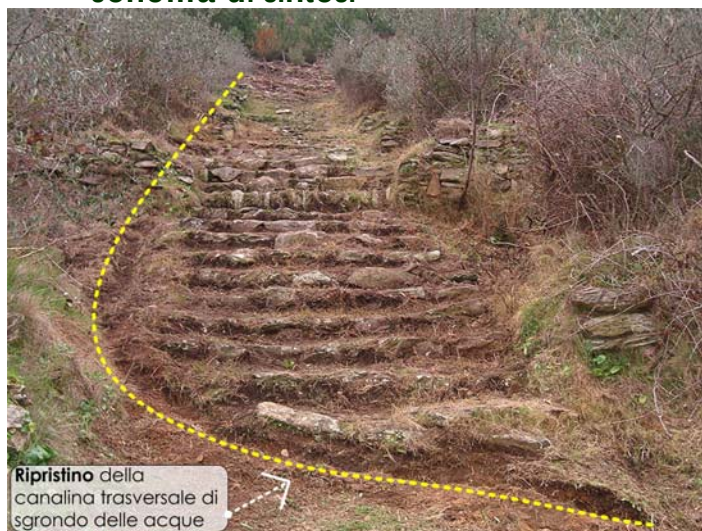
Esempio di intervento su un percorso idraulico-agrario del tipo sentiero gradonato, in cui il ripristino della canalina trasversale di sgrondo delle acque accresce la capacità dell'opera sistematoria nel contenimento dei tempi di corrivazione delle acque di superficie ivi raccolte

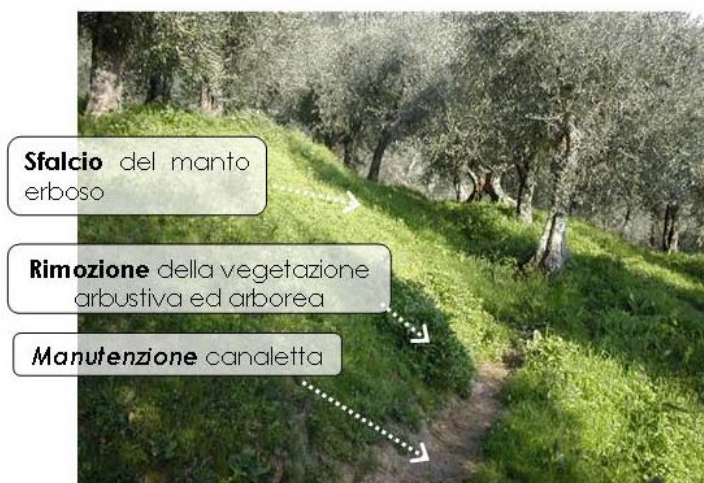
Esempio di area da decespugliare a seguito di abbandono prolungato.

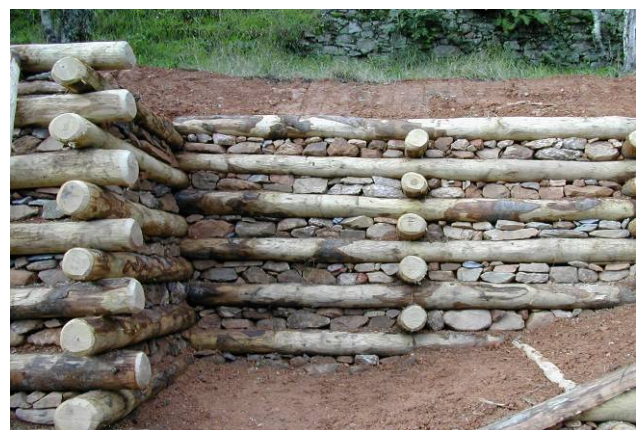
Ciglione ricostruito con sistema misto

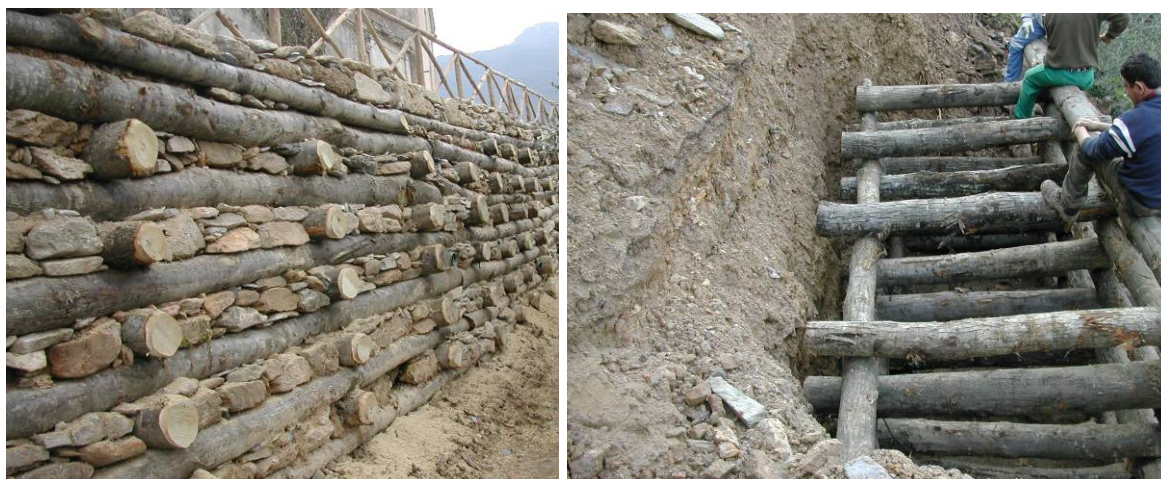
Palificata doppia con tamponamento in pietra a faccia vista:  
vista frontale (sinistra) e struttura interna (destra)
